## Sierra copa MP Tools h.c.s

1128017 - 1128018 - 1128019 - 1128020 - 1128021 - 1128022 - 1128023 - 1128024 -  
1128025 - 1128026 - 1128027 - 1128028

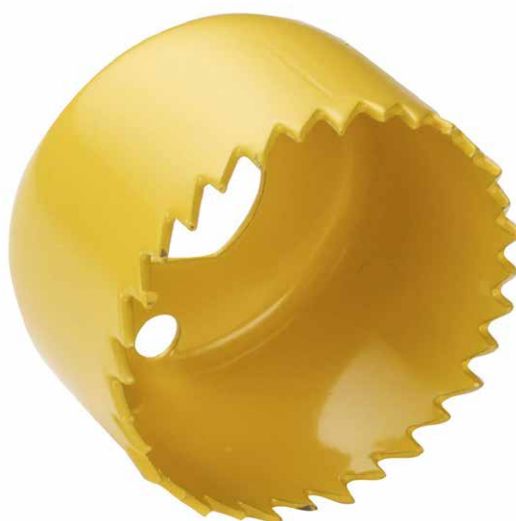
Sierra copa hecha en acero de carbono #45. HRC 38 - 45. Acabado pintura electroestática.

Herramienta de utilidad que genera un corte en la pieza de trabajo sin la necesidad de cortar la base del material. Su principal ventaja es la precisión en los orificios de grandes diámetros, generando pocos desperdicios. Instrumento empleado por herreros, carpinteros y profesionales de oficio en la construcción.

- **Material:** Acero de carbono #45
- Nivel de dureza: 38 - 45 (HRC)
- **Acabado:** Pintura electroestática
- **Dimensiones:** 3/4" (19mm) - 7/8" (22mm) - 1" (25mm) - 1-1/8" (28mm) - 1-1/4" (32mm) - 1-3/8" (35mm) - 1-1/2" (38mm) - 1-3/4" (44mm) - 2" (51mm) - 2-1/8" (54mm) - 2-1/4" (57mm) - 2-1/2" (64mm)
- **Ref:** #58220 - 236
